**Verditakst landbrukseiendom**  
**Nordbygdavegen 737, gnr 73 bnr 19, 80/5**  
**Nome kommune**  
**Jord og skog**

| <b>Dato for befaring</b> | 28.05.2026 |
| <b>Vår ref</b> | 2965 |

# Tilstandsrapport

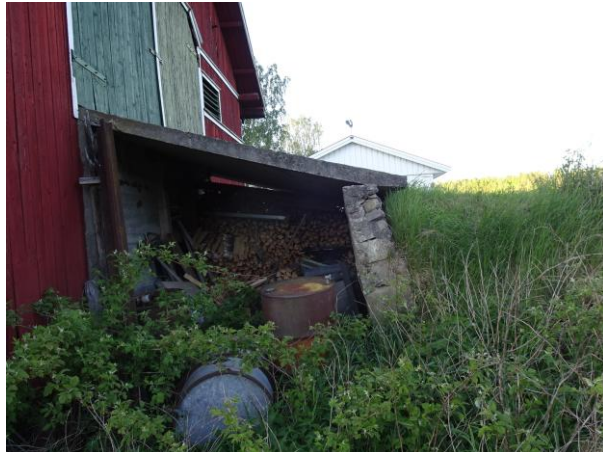
Støtte og bæremuren må rettes opp.

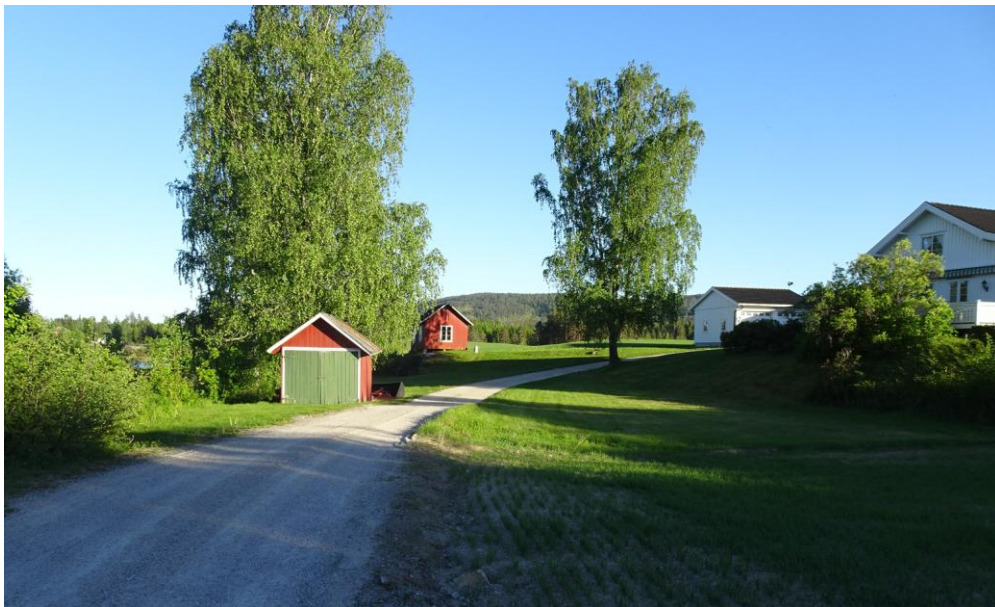
Den gamle garasjen sin plassering sees nærmest i bilde. Betonggulvet i garasjen er kraftig sprukket opp innenfor døren.

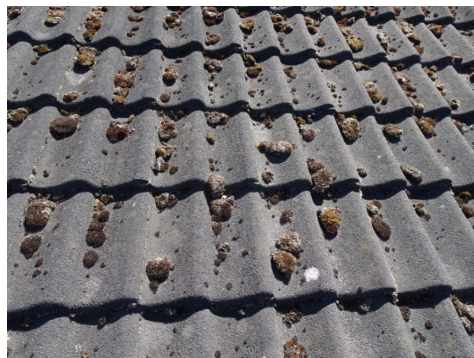
Det ble registrert mosevekst på deler av takflaten. Mose etablerer seg over tid på betongtakstein og bidrar til økt fuktbelastning på tekkingen.

Mosevekst på nordre takflate

Det anbefales å fjerne mose og holde takflatene under jevnlig vedlikehold. Dersom moseveksten får utvikle seg over tid kan dette bidra til økt fuktbelastning og redusert levetid på taktekkingen.

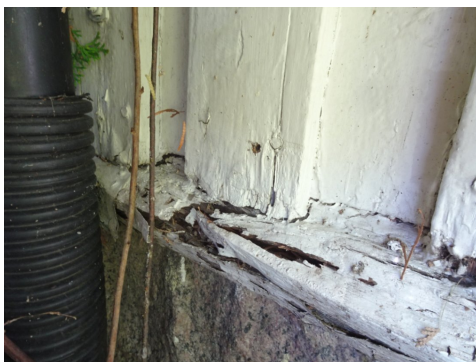
- Det er ingen eller liten lufting i nedre kant av kledning mot grunnmur.
- Det er påvist spredte råteskader i bordkledningen.

Det ble registrert lokale råteskader i trekledningen ved sørvestre hjørne av den opprinnelige bygningsdelen samt råteskader i nedre vannbrett på sørfasaden. Vegetasjon står enkelte steder tett inntil ytterveggen og vurderes å ha bidratt til økt fuktbelastning over tid og redusert uttørking.

råteskade ved sørvestre hjørne

Råteskadede bygningsdeler bør utskiftes. Vegetasjon bør holdes på noe avstand fra fasadene slik at konstruksjonene sikres tilfredsstillende lufting og uttørking. Dersom forholdet ikke utbedres må det påregnes videre nedbrytning av trevirket og økende omfang av skadene over tid.

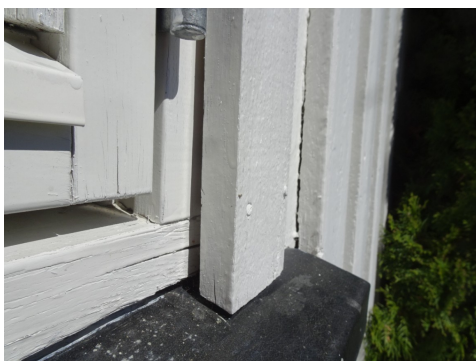
- Det er påvist avvik rundt innsetningsdetaljer.
- Karmene i vinduer er slitte og det er sprekker i trevirket.
- Det er avvik:

slitasje sees, sidebelistning åpen

Vinduene bør overflatebehandles og vedlikeholdes etter behov for å opprettholde beskyttelsen av trevirket. Det må påregnes økt vedlikeholdsbehov og gradvis utskiftingsbehov som følge av alder. Manglende vedlikehold kan over tid føre til nedbrytning av trevirke og redusert levetid.

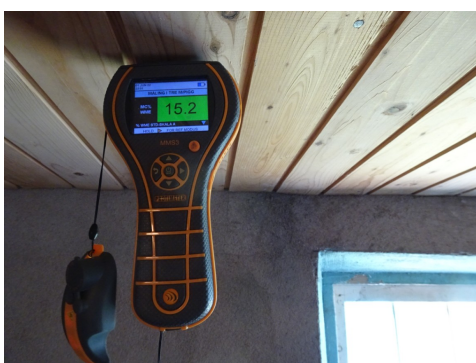
Det ble målt inntil 15,2 % fukttinnhold i himlingskonstruksjonen på befaringstidspunktet. Det var samtidig plassert avfukter i rommet, noe som kan ha påvirket fuktforholdene i positiv retning.

15,2% RF er ikke høyt fuktnivå

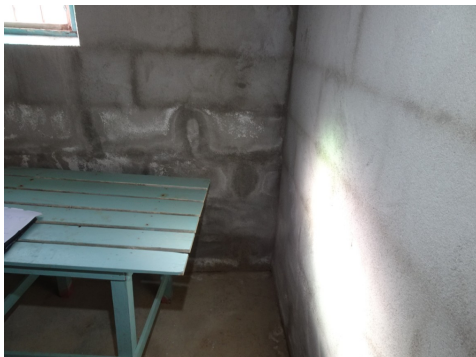
- Det er påvist indikasjoner på noe fuktgjennomtrenging i kjellergulv.
- Det er påvist indikasjoner på noe fuktgjennomtrenging inn i kjellermur.

Det ble registrert saltutslag og soppdannelser på deler av kjellerveggene. Forholdet indikerer fuktpåvirkning i konstruksjonen. Årsaken kan være fuktvandring gjennom veggkonstruksjonene, aldring av drenerings- og fuktsikringsløsninger eller fuktbelastning fra omkringliggende terrengmasser.

Fuktskjolder, saltutslag sees

Fuktforholdene bør holdes under oppsikt og årsaken til fuktpåvirkningen vurderes nærmere dersom omfanget øker. Det anbefales å opprettholde god ventilasjon og luftavfukting i rommet. Organiske materialer som utsettes for fukt bør kontrolleres jevnlig. Dersom fuktbelastningen vedvarer eller øker, kan dette føre til videre soppvekst, nedbrytning av materialer og redusert brukskvalitet i rommet.

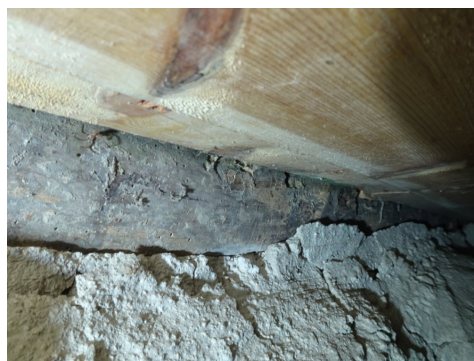
- Det er påvist indikasjoner på noe fuktgjennomtrenging i kjellergulv.
- Det er påvist indikasjoner på noe fuktgjennomtrenging inn i kjellermur.
- Det er påvist synlige fukt/råteskader i treverk i underetg./kjeller, hulltaking er derfor ikke nødvendig

Det ble registrert eldre råteskade i deler av en bjelke. Videre ble det registrert hull og tidligere insektangrep i enkelte trekonstruksjoner. Skadene vurderes å være et resultat av tidligere fuktpåvirkning og bygningens høye alder. Det ble ikke registrert forhøyede fuktverdier i de undersøkte områdene på befaringstidspunktet.

flyvehull etter insekt

Det anbefales fortsatt kontroll av kjellerens fuktforhold og trekonstruksjonene mot grunnmur ved fremtidige inspeksjoner. Eventuelle løse eller svekkede partier bør utbedres ved behov. Forholdet vurderes å være av eldre dato, men ytterligere fuktpåvirkning kan over tid føre til videre nedbrytning av trekonstruksjonene dersom forholdene endrer seg.

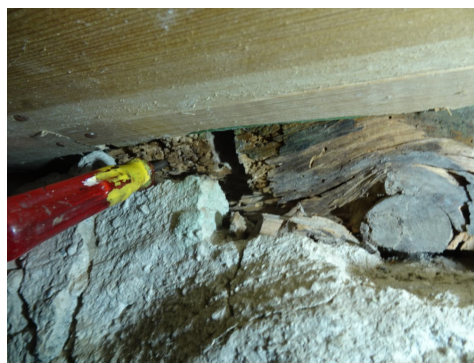
råteskade i del av stokk

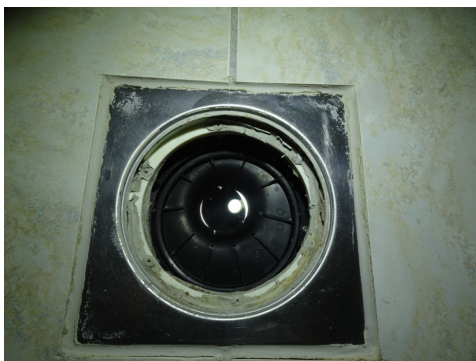
Sluk i plast

- Overvåk tilstanden jevnlig. For å få tilstandsgrad 0 eller 1 må tettesjiktet skiftes ut, men tidspunktet for når dette er nødvendig er vanskelig å si noe om.

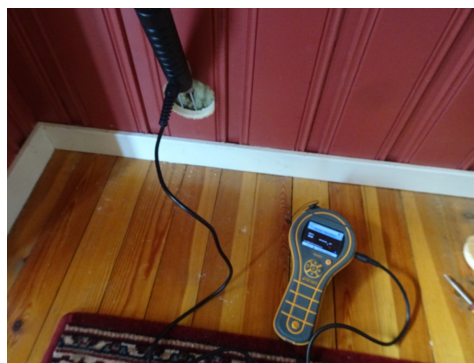
Det ble ikke registrert fukt.

tørre forhold, ingen utslag på fukt

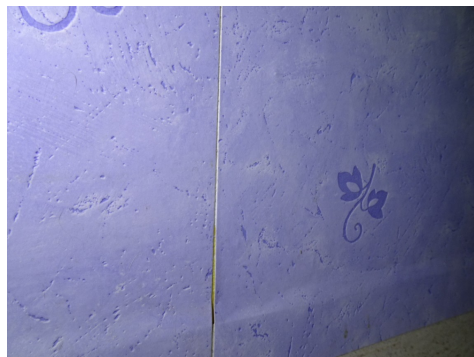
åpning i vinyltapeten i våtsonen

Åpningen anbefales utbedret slik at veggens fuktbeskyttende funksjon gjenoprettes. Dersom forholdet ikke utbedres kan fukt og vannsprut trenge inn bak overflatesjiktet og over tid medføre skader på underliggende konstruksjoner.

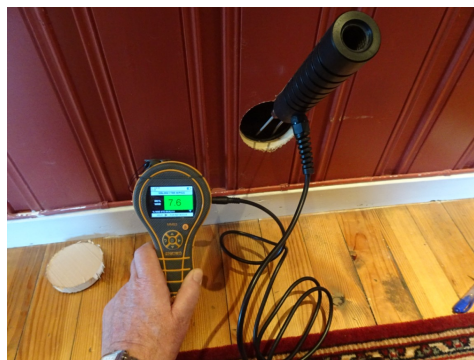
Det ble ikke registrert fukt.

Ingen fukt i vegg mot vaskerom

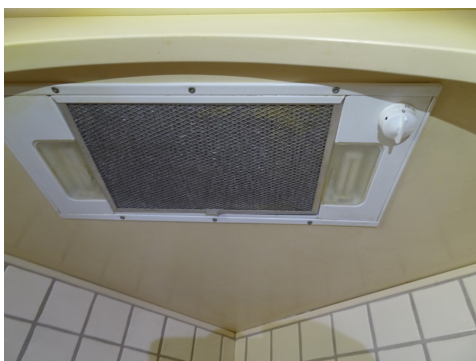
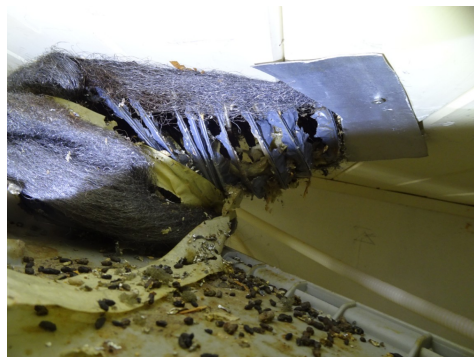
Ventilasjonskanalen fra avtrekket har raknet / er åpent og mye muselort sees

Ventilasjonskanalen og området rundt må rengjøres og utbedres før ventilatoren tas i bruk. Skadde kanaldeler må fornyes og mulige adkomstveier for skadedyr tettes. Bruk av ventilatoren før forholdet er utbedret anbefales ikke, da dette kan medføre spredning av forurensninger fra området til inneluften.

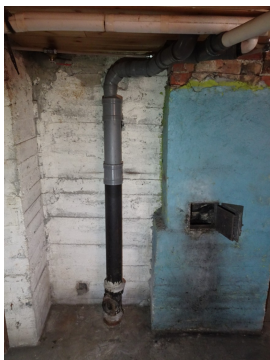
Nyere avløpsrør koblet inn på gammelt støpejernsrør

De eldre støpejernsrørene bør holdes under jevnlig observasjon og kontrolleres ved tegn til lekkasjer, tilstopping eller funksjonssvikt. Som følge av alder må det påregnes vedlikeholds- og utskiftingsbehov på sikt. Dersom rørene svekkes ytterligere kan dette medføre lekkasjer, redusert funksjon og behov for reparasjoner.

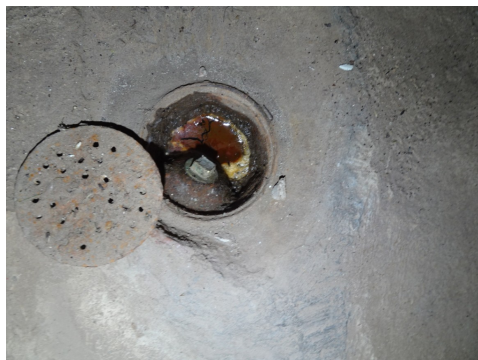
Gammelt sluk i den gamle kjelleren

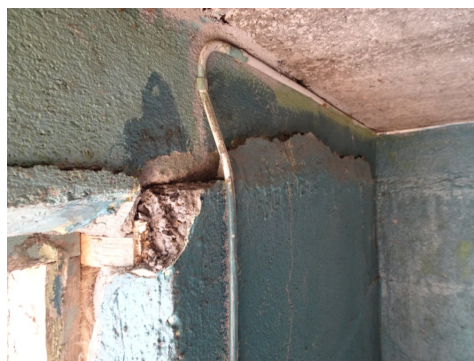
sprekker i vf ved kjellernedgang

Sprekkene bør holdes under observasjon for å avdekke eventuell videre utvikling. Løse puss- og betongpartier bør sikres og repareres ved behov for å hindre videre nedbrytning. Dersom sprekken viser tegn til økende bevegelse eller utvidelse, bør forholdet undersøkes nærmere av fagkyndig. Uten oppfølging kan lokale avskallinger og nedbrytning av overflater tilta over tid.

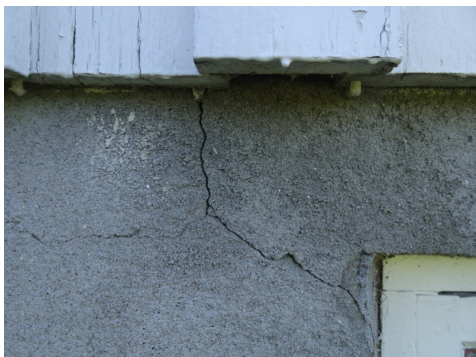
sprekker ved vindu fasade nord

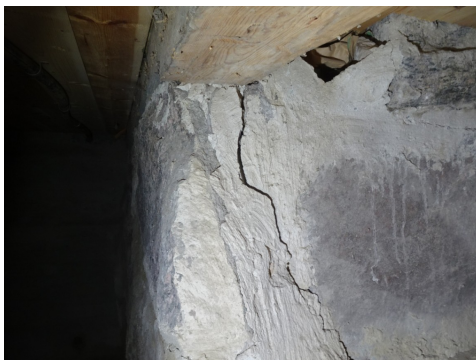
sprekker i gråsteinsmur nordre side mot tilbygget

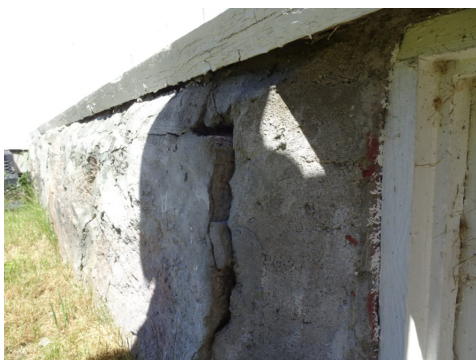
sprekker i gråsteinsmur vestre side
