# Tilstandsrapport

## Fritidsbolig - hytte

Brendstaul vestvegen 1

Rapportdato: 17.08.2026

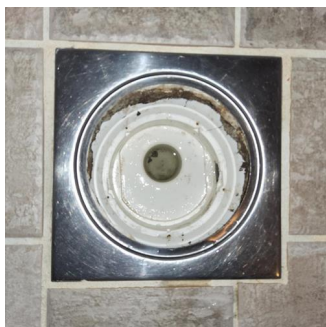
Avløp (inkl. sluk) - Sluk dusjsone

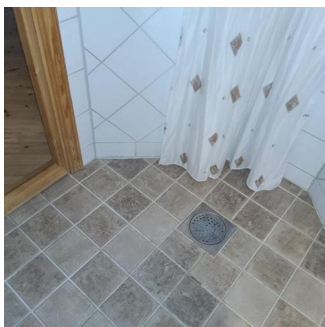
Fallforhold rundt sluk - Eksempel på kort avstand fra dusjsone til dør

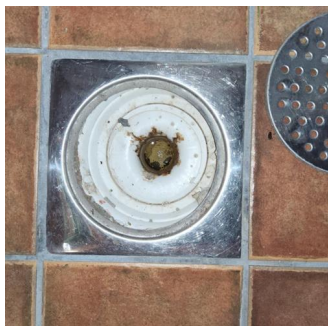
Avløp (inkl. sluk) - Sluk i gulv

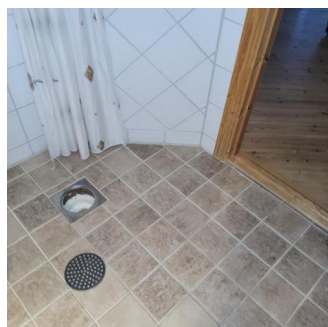
Fallforhold rundt sluk - Eksempel på kort avstand fra dusjsonen til dør

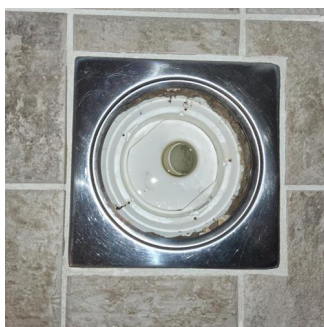
Avløp (inkl. sluk) - Sluk i dusjsonen

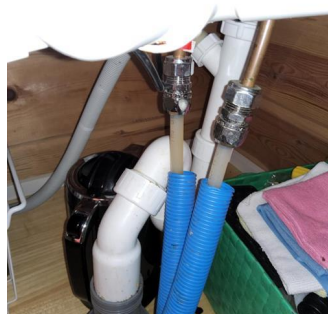
Vannrørene er ikke plugget mot varerør. Konsekvens er at eventuelt lekkasjevann fra rør-i-rør kan forårsake følgeskader. Foreslått tiltak er lokal utbedring. Det er ikke montert automatisk lekkasjestopper. Konsekvens er risiko for følgeskader ved eventuelle lekkasjer fra vanninstallasjoner. Foreslått tiltak er etablering av automatisk lekkasjestopper.

Vannrør - Eksempel på åpninger mellom varerør og vannrør

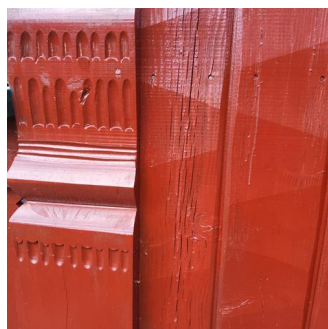
TG 2 Ytterkledning (fasademateriale, vannbord, utvendig listverk, o.l.) Det er liten avstand mellom kledningens underkant og vannbrett og terrassebord. Kledning har stedvis slitasjer/sprekker. Konsekvens er at dette kan føre til økt fuktbelastning, forkortet levetid og økt vedlikeholdsbehov. Foreslått tiltak er videre overvåking, slik at forebyggende vedlikehold kan iverksettes når dette blir nødvendig.

Ytterkledning (fasademateriale, vannbord, utvendig listverk, o.l.) - Eksempel på sprekker i kledning

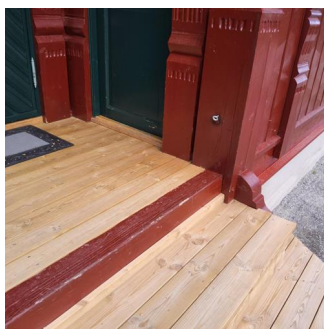
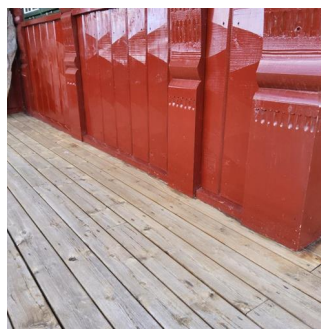
Ytterkledning (fasademateriale, vannbord, utvendig listverk, o.l.) - Eksempel på kledning nært terrassebord

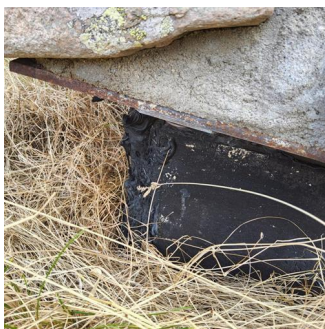
Helhetsvurdering - Ufagmessig tetting ved pipe/torvtak
