**Verditakst landbrukseiendom**  
**Nordbygdavegen 737, gnr 73 bnr 19, 80/5**  
**Nome kommune**  
**Jord og skog**

| <b>Dato for befaring</b> | 28.05.2026 |
| <b>Vår ref</b> | 2965 |

# Tilstandsrapport

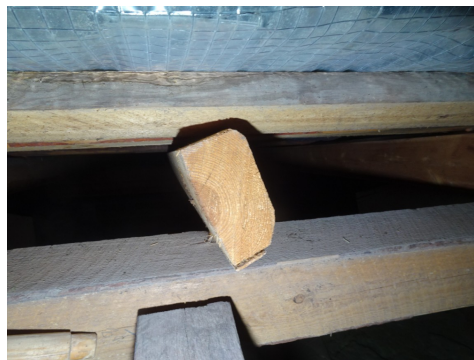
Enkelte taksperre som har lagt seg litt over/vridd seg noe

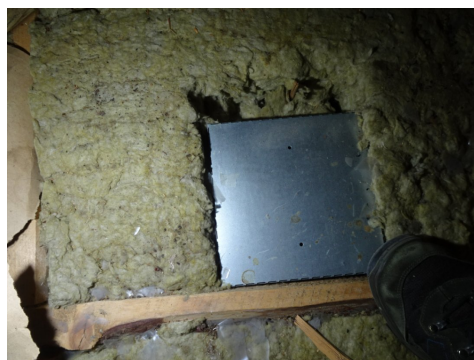
Spotlightbokser uten tildekking med isolasjon på loftet (1975 side)

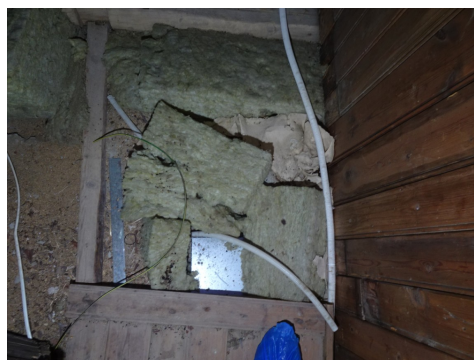
Spotlightbokser uten tildekking med isolasjon på loftet (1850 side)

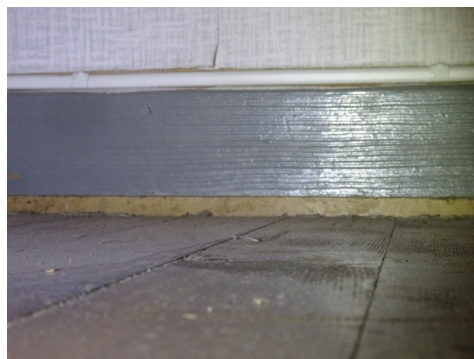
bilde viser åpning mellom gulvlist og gulv

- For å få tilstandsgrad 0 eller 1 må høydeforskjeller rettes opp. Det vil imidlertid sjelden være økonomisk rasjonelt som et enkeltstående tiltak i en bolig som dette. Dersom boligen en gang skal renoveres, kan man vurdere slike tiltak.

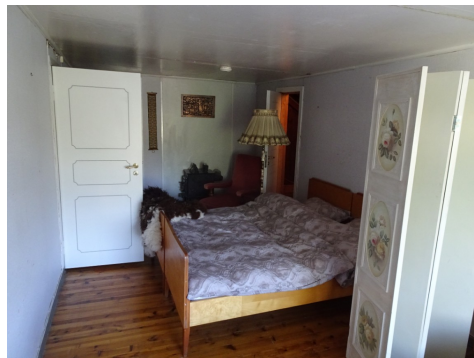
soverom 2 etg. som har størst skjevhet i gulvet

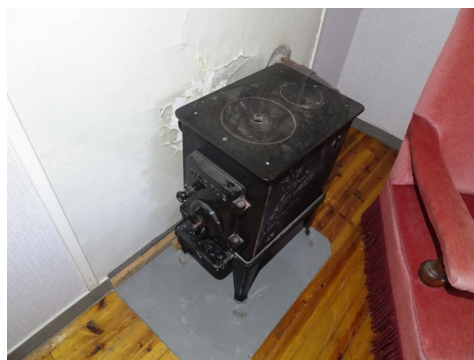
liten vedovn 2 etg tilsluttet teglsteinspipen

Ildstedet i 2. etasje bør flyttes eller skjermes slik at forskriftsmessig avstand til brannmur oppnås. Avskallinger på pipe/brannmur bør undersøkes nærmere og utbedres ved behov. Dersom forholdene ikke utbedres, foreligger økt risiko for varmepåkjennning av brennbare konstruksjoner og redusert brannsikkerhet ved bruk av ildstedene.

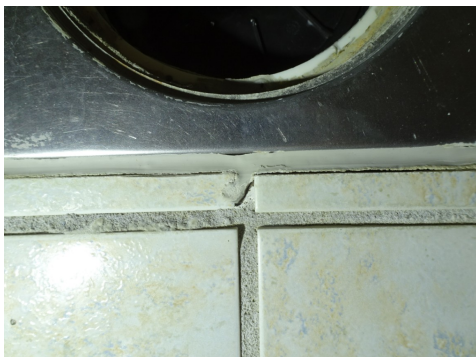
fuge ved slukrist

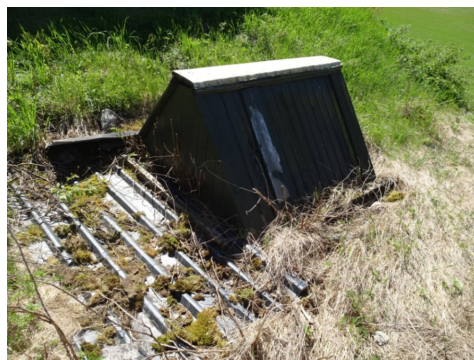
Det foreligger begrenset dokumentasjon om privat vann- og avløpsanlegg. Alder på borebrønn, septiktank og eventuell etterfølgende rense- eller infiltrasjonsløsning er ikke kjent. Det er heller ikke fremlagt vannprøver som dokumenterer kvaliteten på vannforsyningen.

et lite brønnhus over borebrønnen

Det anbefales at vannkvaliteten kontrolleres ved analyse av vannprøve. Videre anbefales det å fremskaffe nærmere opplysninger om avløpsanleggets oppbygning, kapasitet og funksjon dersom dette er mulig. Manglende dokumentasjon medfører usikkerhet knyttet til anleggenes tilstand, funksjon og restlevetid. Eventuelle feil eller mangler ved private vann- og avløpsanlegg kan medføre behov for kostnadskrevende utbedringer eller oppgraderinger.

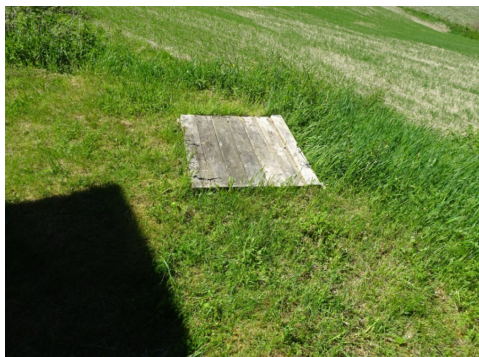
trelokk som ligger over septiktank

Eiendommen er tilknyttet privat avløpsanlegg. Eiendommen har en septiktank med anslått volum på ca. 6 m<sup>3</sup>. Nærmere opplysninger om tankens alder, utførelse og eventuell videre rensing eller infiltrasjon foreligger ikke.
