# Smågeveien 85 7250 MELANDSJØ

## Tilstandsrapport Eierskifte

| Boligtype: | Fritidsbolig |
| Byggeår: | 1902 |

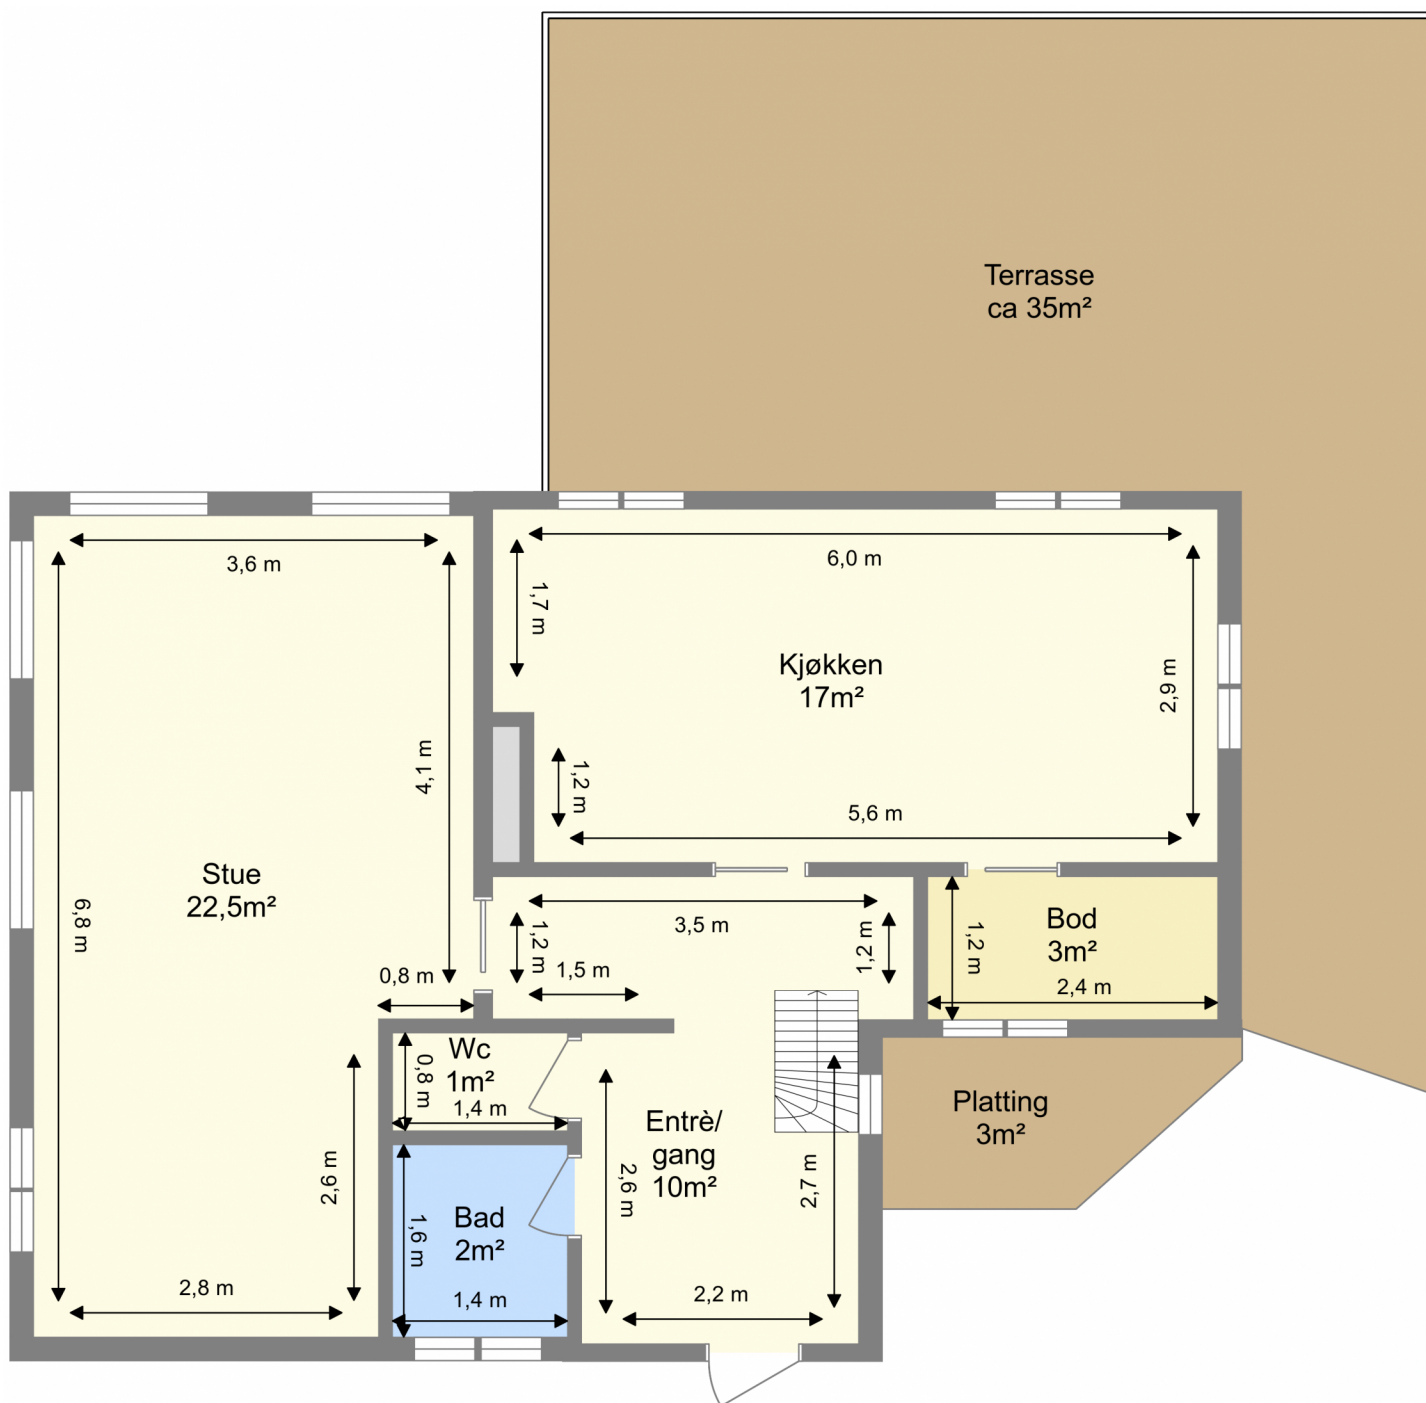
## 1. Etasje

Bruksarealet inkluderer innvendige vegger og er større enn summen av rommenes gulvareal.  
 Planskissen er en illustrasjon over rominndelingen, og er ikke i målestokk. Mindre avvik kan forekomme.

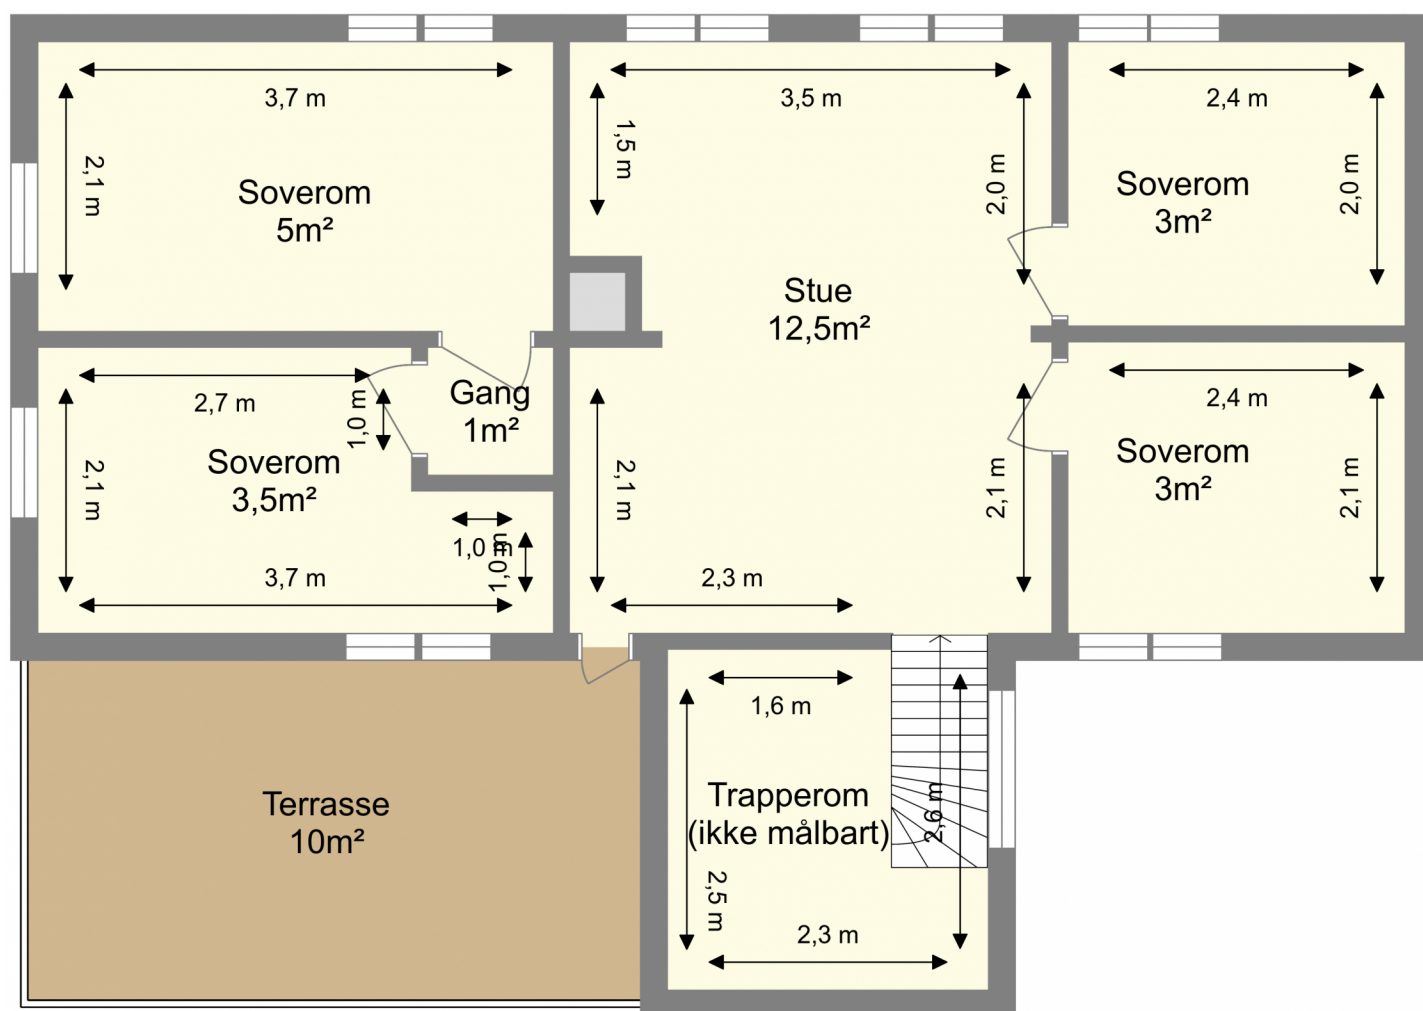
## 2. etasje

Bruksarealet inkluderer innvendige vegger og er større enn summen av rommenes gulvareal.  
Planskissen er en illustrasjon over rominndelingen, og er ikke i målestokk. Mindre avvik kan forekomme.

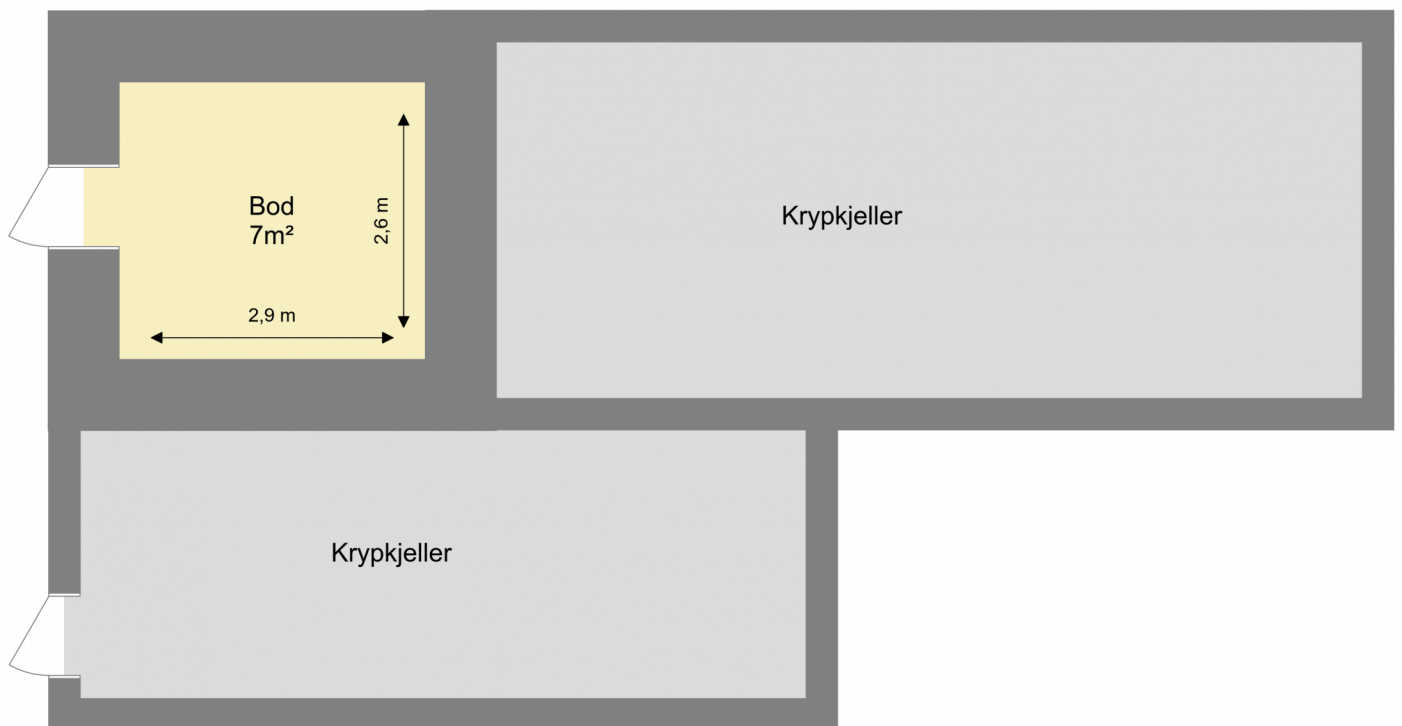
## Kjeller

Bruksarealet inkluderer innvendige vegger og er større enn summen av rommenes gulvareal.  
Planskissen er en illustrasjon over rominndelingen, og er ikke i målestokk. Mindre avvik kan forekomme.
