**Verditakst landbrukseiendom**  
**Nordbygdavegen 737, gnr 73 bnr 19, 80/5**  
**Nome kommune**  
**Jord og skog**

| <b>Dato for befaring</b> | 28.05.2026 |
| <b>Vår ref</b> | 2965 |

# Tilstandsrapport

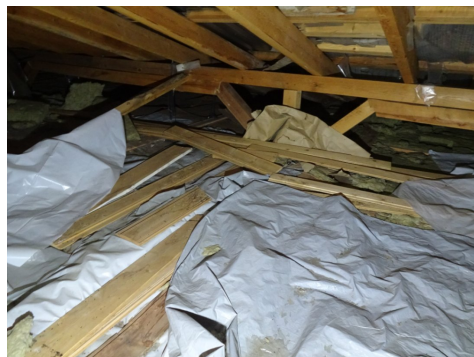
1975 delen. Det anbefales å rydde på loftet

Det anbefales å rydde på loftet i 1975 delen, men også noe i sidekottene på den gamle delen.

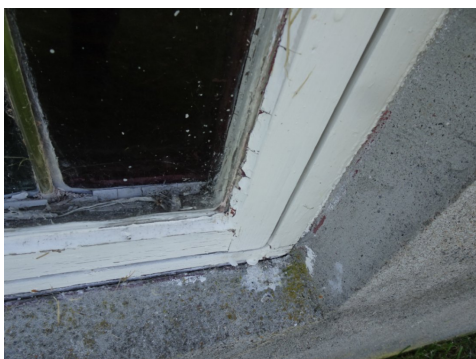
behov for vedlikehold

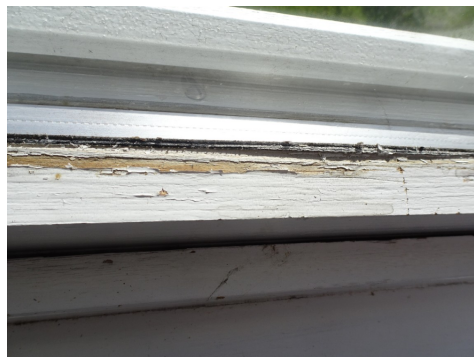
malingsavflassing

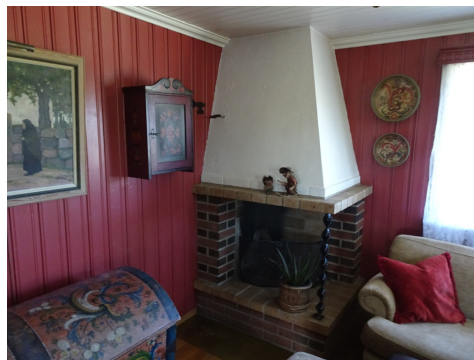
åpen peis i stue 1975 tilbygget

Ildstedet i 2. etasje bør flyttes eller skjermes slik at forskriftsmessig avstand til brannmur oppnås. Avskallinger på pipe/brannmur bør undersøkes nærmere og utbedres ved behov. Dersom forholdene ikke utbedres, foreligger økt risiko for varmepåkjennning av brennbare konstruksjoner og redusert brannsikkerhet ved bruk av ildstedene.

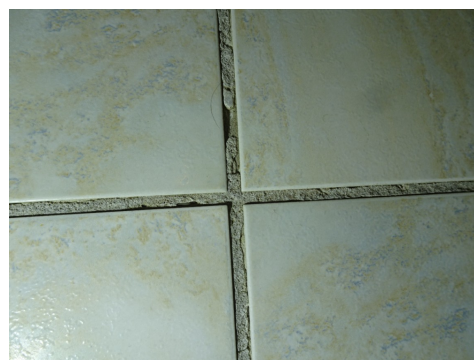
hardfuger (sementbaserte) har løsnet noe

Det anbefales å vedlikeholde fuger i gulv og overganger mellom gulv og vegg. Stedvis omfuging med sementbasert fugemasse samt utskifting av mykfuger ved behov vil bidra til å opprettholde våtrommets funksjon. Det vurderes ikke som nødvendig å bygge om gulvkonstruksjonen utelukkende for å tilfredsstille den preaksepterte løsningen. Ved bruk av dusj bør det likevel påregnes at mindre vannmengder kan bli stående på gulvet før det renner til sluk.

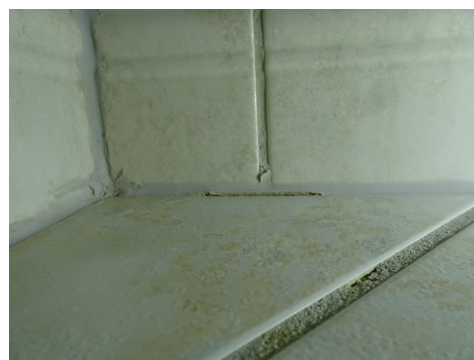
åpen mukfuge

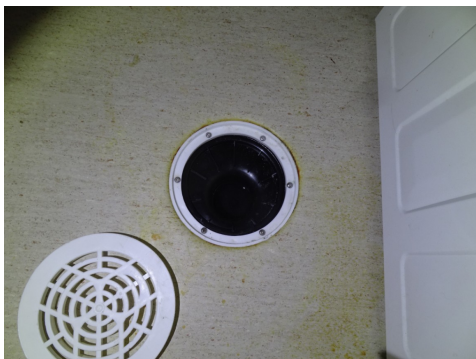
sluk med vinylbelegget korrekt plassert under klemringen

Det er ingen spesielle tiltak som må gjøres umiddelbart

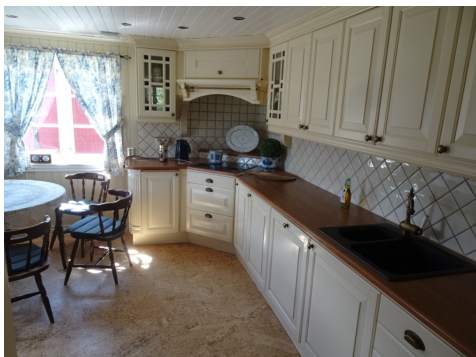
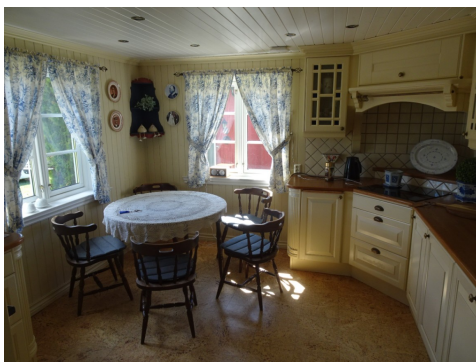
### TG 2 Avtrekk

- Kjøkkenet mangler styrt tilluftsventilering.
- Det er avvik:

Ved inspeksjon av ventilasjonskanalen fra skapet over kjøkkenventilator ble det registrert betydelige mengder museekskremitter samt skader på den fleksible ventilasjonskanalen. Forholdet indikerer at mus har hatt adgang til området og nok har bidratt til skader på kanalen.

Ventilasjonskanalen og området rundt må rengjøres og utbedres før ventilatoren tas i bruk. Skadde kanaldeler må fornyes og mulige adkomstveier for skadedyr tettes. Bruk av ventilatoren før forholdet er utbedret anbefales ikke, da dette kan medføre spredning av forurensninger fra området til inneluften.

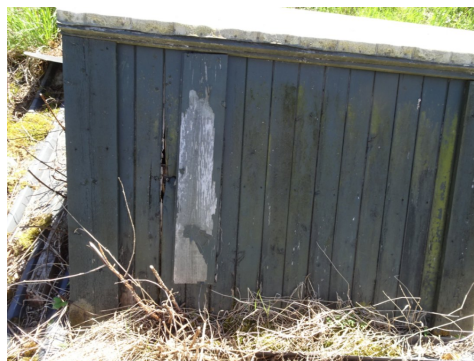
borebrønnhuset
